Riverworks at Eastern Wharf Fire Repair

A case study in Savannah, GA, USA

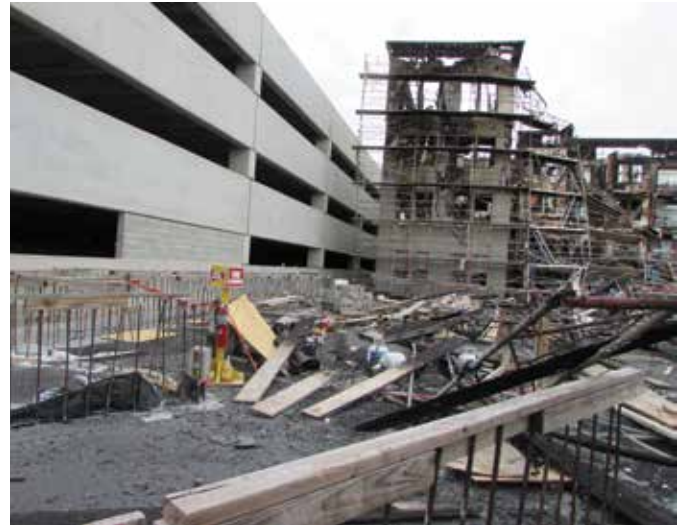
Uzun+Case visited the structure right after the fire and several times during the cleanup of the podium level, which was covered in burnt wood framing from the apartments (Fig. 1 and 2). Careful guidance was provided on what equipment could be used on the potentially damaged podium level. Fortunately, the post-tensioned parking levels below the podium were not damaged.

Fig. 1: Fire damage to the apartments at Riverworks at Eastern Wharf

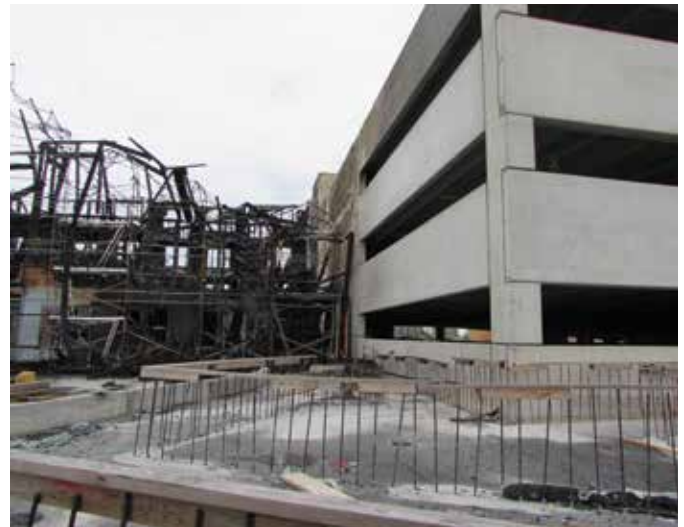
Fig. 2: Another view of the fire damage to wood-framed apartments

structure (damage can be seen on the right side of Fig. 2). That story is not covered in this article, but it is certainly a noteworthy effort.

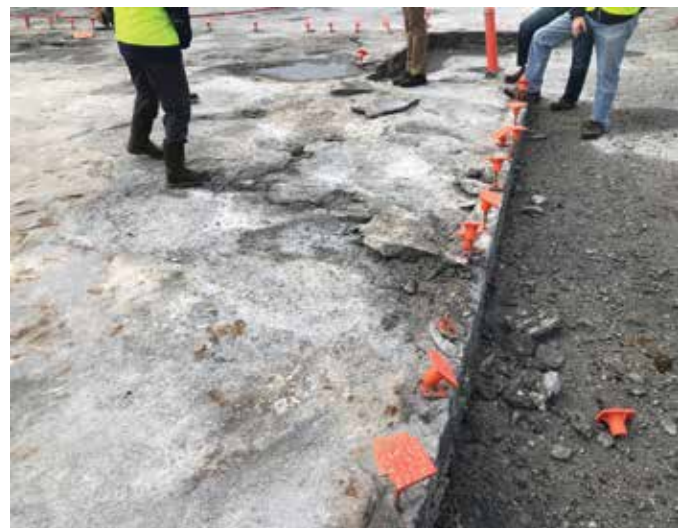
SGS TEC Services was then hired and walked the podium deck with the structural engineer, contractor, and city officials. Surface damage was very apparent in the form of spalled concrete, exposed reinforcing bars, and damaged PT cables (Fig. 3). The podium slab occupied an area of about 45,000 ft² (4180 m²), and there were large visible areas of damage (significant deep spalling) primarily concentrated toward the center of the slab. Other slab areas, mostly toward the edges of the slab, had little or no damage. To quantify the areas of damage to be repaired, a combination of surface delamination

Fig. 3: Surface damage (spalling) of the podium level due to fire

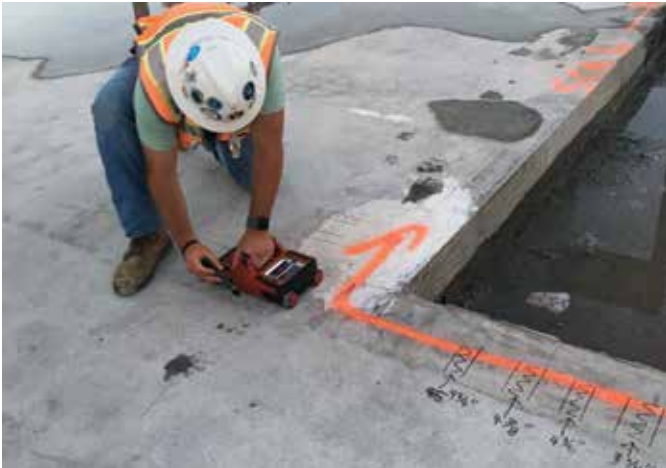
Fig. 4: Location of PT cables were marked

Once the wood-framing debris was cleared, Precision Concrete was engaged to do the repair work on the structure. They used GPR to mark locations and depth of PT tendons

and mild reinforcement in the slab areas that had been documented as requiring surface replacement (Fig. 4).

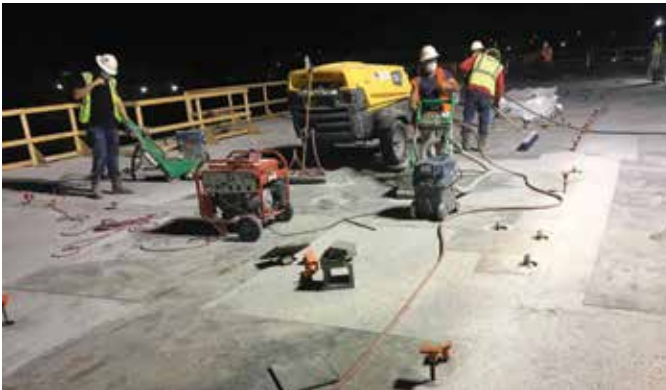
Fig. 5: Work was done at night to avoid high temperatures

Most of the work was done at night due to the time of year and temperature in Savannah, where it can get quite hot (Fig. 5).

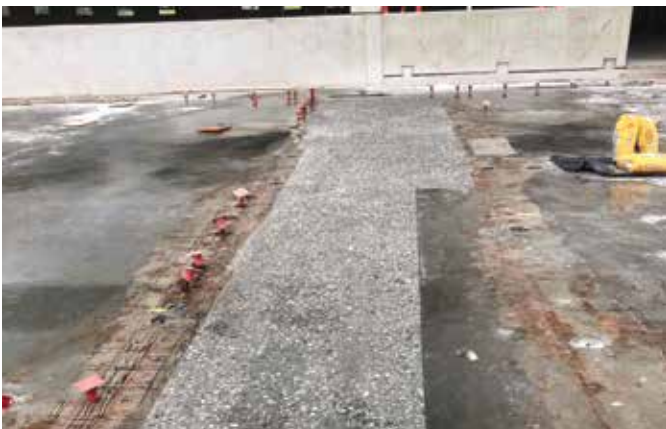
Fig. 6: Most areas required numerous scabbling passes to remove damaged concrete

Based on the SGS TEC Services report, the slab areas were classified by approximate depth of delamination due to the fire damage. Areas were classified as Red (3 to 4 in. [76 to 102 mm] of removal), Orange (1 to 2 in. [25 to 51 mm] of removal), and Yellow (less than 1/2 in. [13 mm] of removal). The removal process started with handheld concrete breakers (bush hammers) to outline the perimeter of the repair area. Pneumatic walk-behind and handheld scabblers were used to remove the damaged material down to sound concrete. The scabbler would remove 1/8 to 1/4 in. (3 to 6 mm) per pass, so most areas required numerous passes (Fig. 6).

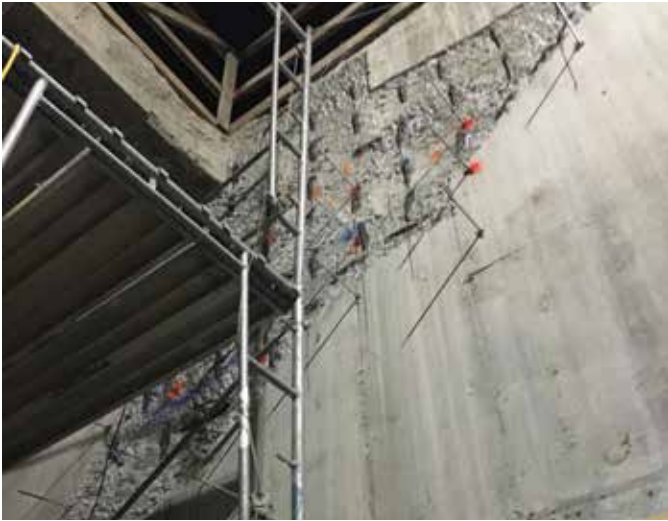
The walls in the stairwells up to the podium suffered damage similar to the slabs but on a vertical plane. After cleaning the concrete walls, similar preparation work was carried out, including the use of Sika Armatec-110 EpoCem as a bonding agent for all exposed reinforcement and SikaRepair-223 for vertical patching material (Fig. 7). The steel pan stairs themselves were a complete wreck for at least the first lift going down and had to be refabricated and installed again.

Fig. 7: Vertical patching repair

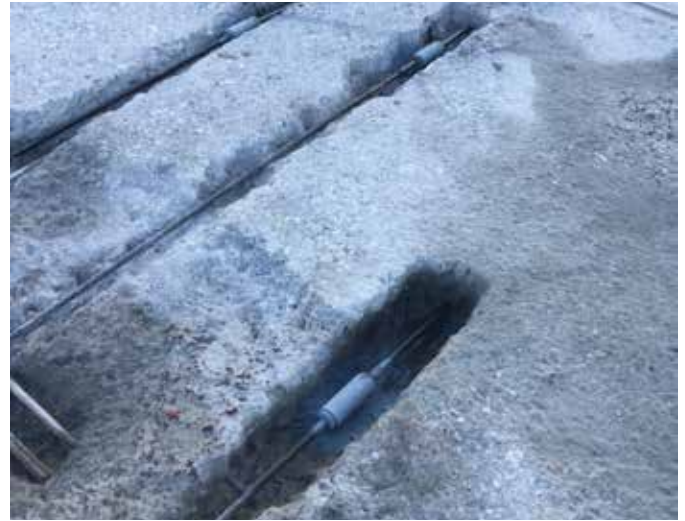
Fig. 8: PT cables had to be spliced with chucks and damaged sheathing repaired

After the tendons were destressed, the cables were spliced with chucks, damaged sheathing was repaired, and the slab was repaired again (Fig. 8). Finally, tendons needed to be restressed and elongations measured and approved.

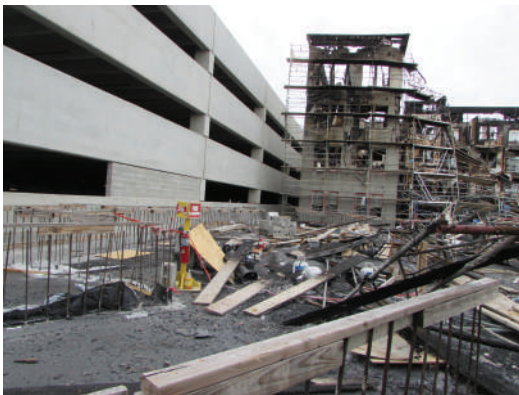
Fig. 1: Daños causados por el incendio a los apartamentos en Riverworks en Eastern Wharf.

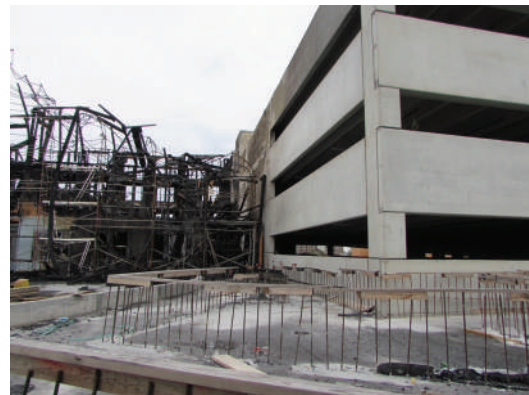
Fig. 2: Otra vista de los daños por incendio a los apartamentos con estructura de madera.

Metromont inspeccionó y reparó la estructura de estacionamiento prefabricada (los daños se pueden ver en el lado derecho de la Figura 2). Este caso no se aborda en este artículo, pero es sin duda un esfuerzo digno de mención.

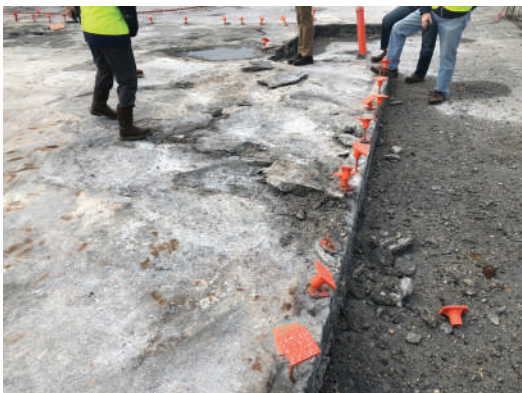
Fig. 3: Daños superficiales (desprendimiento) en el nivel del pódium debido al incendio.

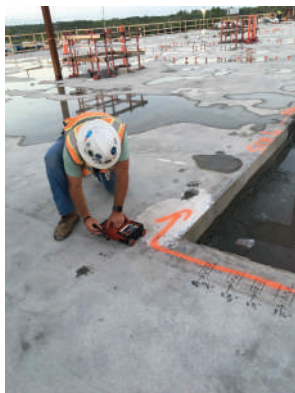
Fig. 4: Se marcó la trayectoria de los cables de postensión.

(GPR) para marcar las ubicaciones y la profundidad de los tendones de postensado y la armadura ligera en las áreas de la losa que se habían documentado como necesitadas de reemplazo de concreto superficial (Figura 4).

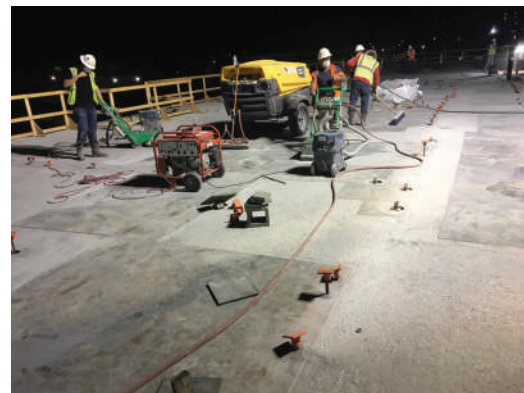
Fig. 5: El trabajo se realizó de noche para evitar altas temperaturas.

La mayor parte del trabajo se realizó de noche debido a la época del año y a las altas temperaturas en Savannah, donde puede llegar a hacer mucho calor (Figura 5).

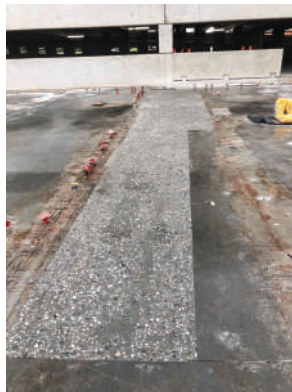
Fig. 6: En la mayoría de las áreas se requirieron numerosas pasadas del escarificador para eliminar el concreto dañado.

Según el informe de SGS TEC Services, las áreas de la losa se clasificaron según la profundidad aproximada de desprendimiento causado por el incendio. Las áreas se clasificaron como Rojas (3 a 4 pulgadas [76 a 102 mm] de remoción), Naranjas (1 a 2 pulgadas [25 a 51 mm] de remoción) y Amarillas (menos de 1/2 pulgada [13 mm] de remoción). El proceso de remoción comenzó con martillos rompedores de concreto manuales (martillos neumáticos) para delinear el perímetro del área a reparar. Se utilizaron escarificadores neumáticos portátiles y a pie para eliminar el material dañado hasta llegar al concreto en buen estado. El escarificador eliminaba de 1/8 a 1/4 de pulgada (3 a 6 mm) por pasada, por lo que la mayoría de las áreas requerían varias pasadas (Figura 6).

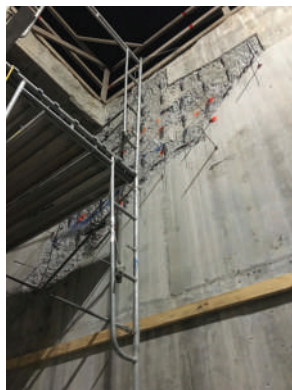
Las paredes en las escaleras hasta el pódium sufrieron daños similares a las losas, pero en un plano vertical. Después de limpiar las paredes de concreto, se realizó un trabajo de preparación similar, que incluyó el uso de Sika Armatec-110 EpoCem como agente de unión para todo el refuerzo expuesto y SikaRepair-223 como material de parcheo vertical (Figura 7). Las escaleras de acero resultaron completamente dañadas al menos en el primer tramo hacia abajo y tuvieron que ser reconstruidas e instaladas nuevamente.

Fig. 7: Reparación de parcheo vertical.

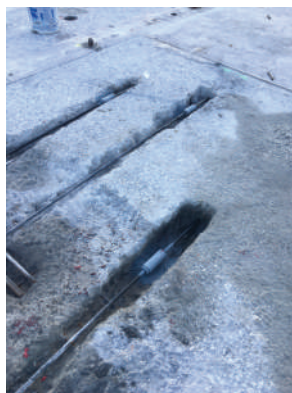
Fig. 8: Hubo que empalmar los cables de postensión con mordazas y reparar el revestimiento dañado.

Después de destensar los tendones, los cables se empalmaron con mordazas, se reparó el revestimiento dañado y la losa se reparó nuevamente (Figura 8). Finalmente, los tendones se volvieron a tensar y se medían y aprobaban las elongaciones.
